## Trabajos de construcción y mejora de pavimentos en el Camino de Mamblas, en la entrada por la Puerta de Medina, en los accesos exteriores a las pistas de pádel y en la conexión de dos zonas de paso situadas en los alrededores del antiguo campo de fútbol.

Los trabajos de construcción y mejora de los pavimentos se han llevado a cabo con una nueva técnica en nuestro Municipio consistente en el **Reciclado de Firmes in Situ con Cemento** del firme existente. Esta técnica se ha ejecutado en **dos fases**:

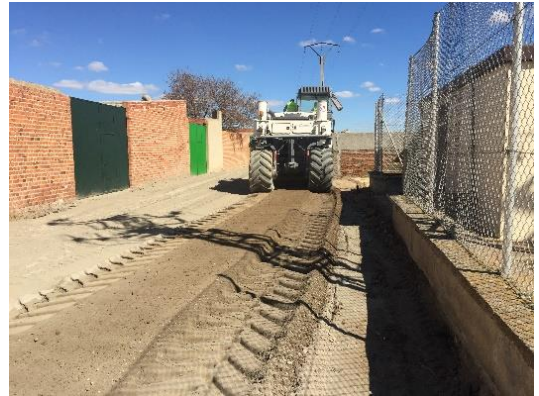
Esta práctica se realiza con **equipos rápidos** que efectúan un correcto mezclado del cemento con los materiales existentes en el firme (normalmente un material granular con o sin ciertos finos bituminosos) y que permiten llegar a profundidades suficientes para formar **una capa muy resistente** que, dotada de una terminación de rodadura cómoda y segura, tenga un comportamiento correcto con el paso de los años, el tráfico circulante y el clima existente en la región.

El reciclado con cemento es una técnica de rehabilitación cuyo objetivo fundamental es transformar un firme degradado en una estructura homogénea y adaptada al tráfico que debe soportar. Más concretamente, consiste en **reutilizar sus materiales** para la **construcción de una nueva capa** mediante la disgregación de estos en una cierta profundidad, la adición de cemento y agua. La mezcla homogénea de estos materiales se extiende, compacta y cura adecuadamente, constituyendo una base o capa que asume la mayor resistencia estructural del nuevo firme.

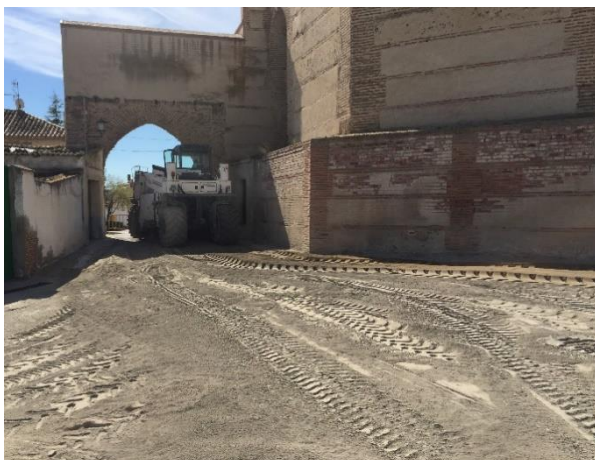
El procedimiento empleado en la **Primera Fase** ha sido el siguiente:

- repaso inicial de las superficies a tratar,
- extendido de cemento en polvo, que actúa como conglomerante hidráulico
- reciclado hasta 25 cm de profundidad
- regado con agua para proceder a la hidratación del cemento
- ejecución de varios ciclos de perfilado con motoniveladora y compactado con rodillo compactador
- repaso superficial y remates de bordes

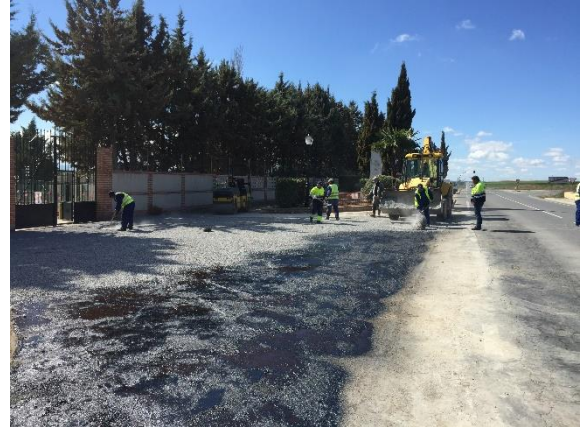
La **segunda fase** ha consistido en ejecutar la terminación final del pavimento con un **Tratamiento Superficial con Gravilla**. Este tratamiento tiene como objeto:

El tratamiento aplicado ha sido el de Riego Bicapa, que está formado por dos aplicaciones de sucesivas de ligante bituminosa y árido (gravilla).
